شنیدن کی بود ماندن دیدن ...

در این صفحه تصاویری گذاشته می شوند که به لحاظ تشخیصی چالش برانگیز و سخت نیستند اما از نظر احتمال وقوع، غیرمحمتمل و دیدنی هستند. به علاوه تصاویر سه بعدی، کروئال و ساژیتال قابلیت سی تی اسکن مولتی اسلایس را در بازسازی از تصاویر اولیه آگزئال نشان می دهد.

فصلنامه ی تخصصی پزشکی و پیرا پزشکی

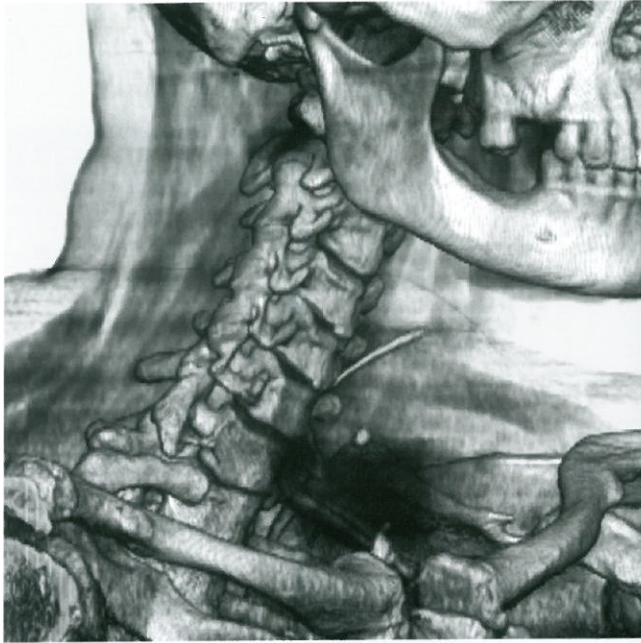
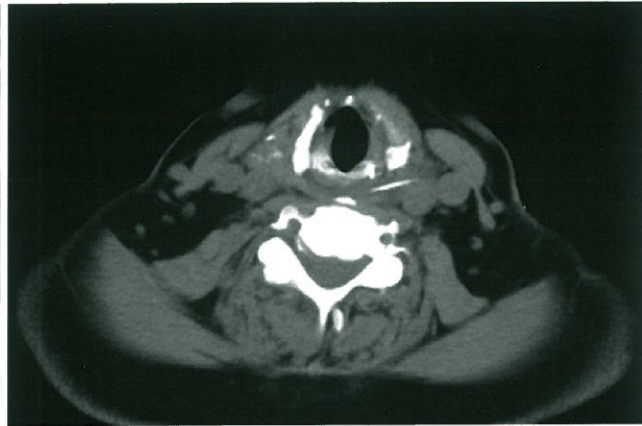
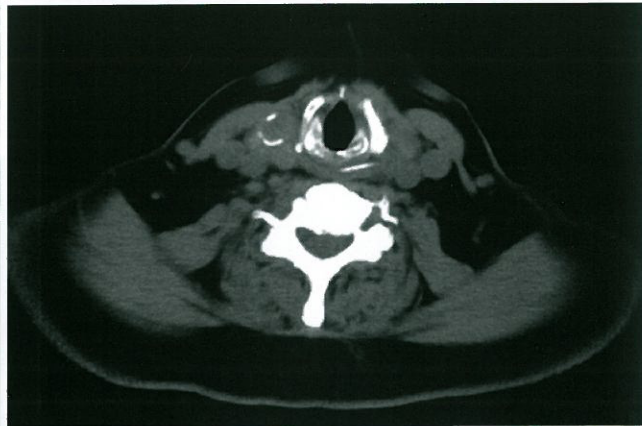
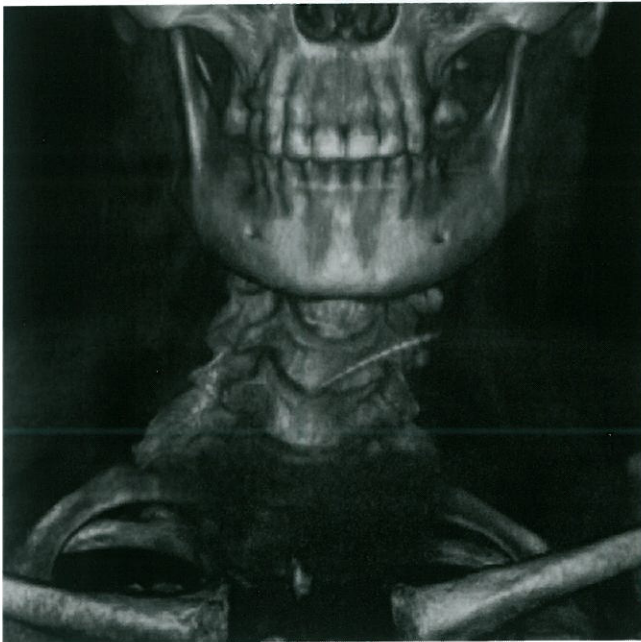
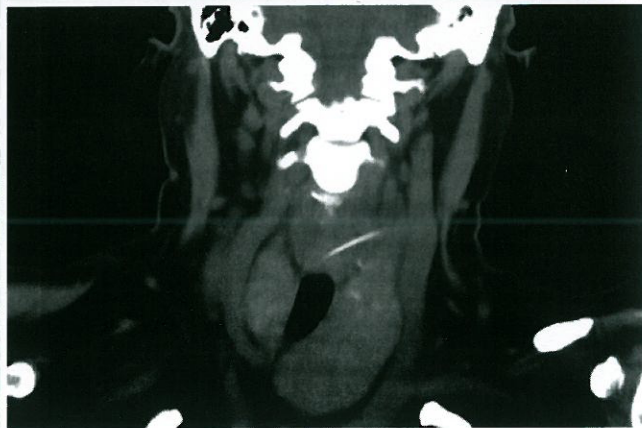
مورد ۲:

سر استخوان از لومن خارج شده و در فاصله ۳mm در قدام کاروتید مشترک چپ مستقر شده است. خوشبختانه این استخوان با آندوسکوپ و بدون عارضه خارج شد.

خانم ۵۷ ساله‌ای که در اولین لقمه‌ی چلوگوشت استخوان نسبتاً طولی ۳۰mm به صورت عرضی در ناحیه رترو کریکوئید گیر کرده
